**Bando di gara per l'affidamento in concessione del Centro Ippico in  
Via dei Monti della Farnesina in Roma**

**Allegato 1**

**Descrizione dello stato dei luoghi delle aree e i manufatti interessati  
alla riqualificazione del Centro Ippico Farnesina e aree limitrofe di  
proprietà Coni Servizi Spa**

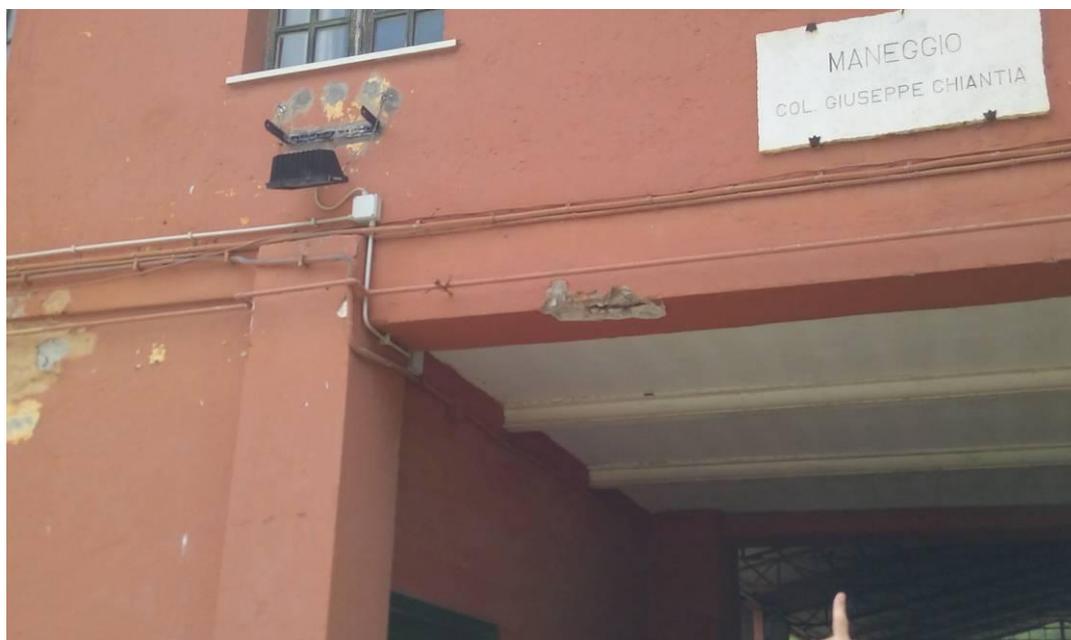
Foto 6 - Vista accesso Maneggio coperto - dettaglio ferri scoperti

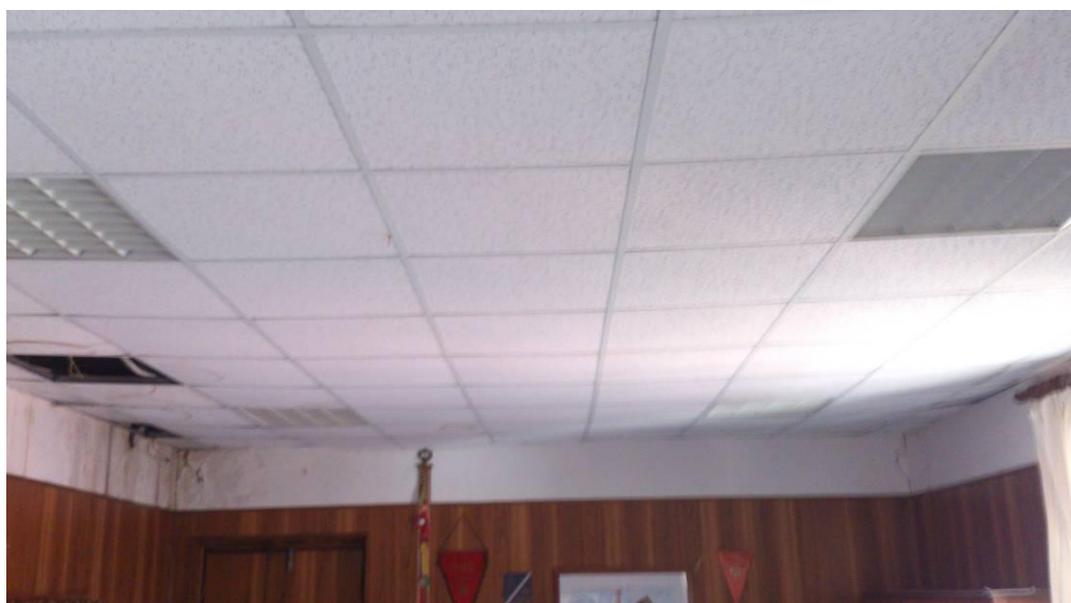
Foto 7 - Dettaglio infiltrazioni all'interno degli uffici SIR

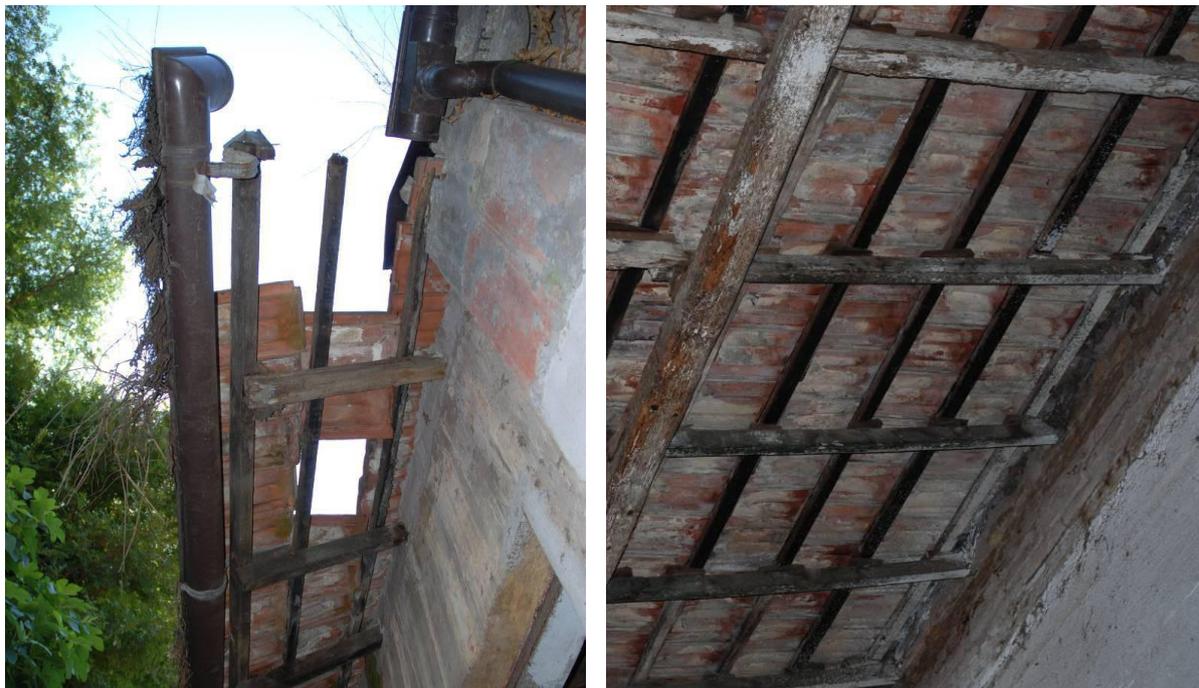
Foto 10 - Dettaglio sporti copertura Scuderia Zattera

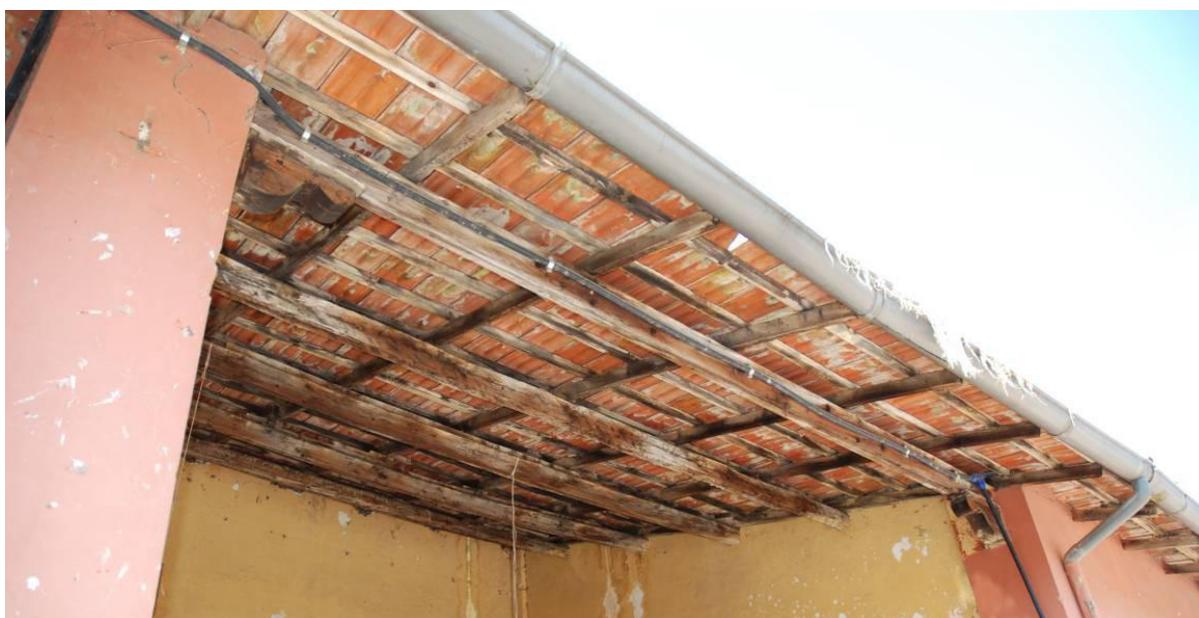
La copertura mostra evidenti segni di degrado da infiltrazioni di acqua piovana. Nella zona dei magazzini (proprio di fronte agli uffici SIR) è visibile una porzione del tetto in prossimità dell'angolo dell'edificio deformato e a rischio di crollo. Le travi lignee principali hanno luce notevole e ridotta sezione con progressiva perdita delle caratteristiche prestazionali del materiale dovuto anche alla presenza di insetti e muffe.

Foto 9 - Scuderia "Zattera" tettoia di ingresso ai box lato corte interna: degrado delle travature lignee (di ridotta sezione) dovuta ad infiltrazioni meteoriche.

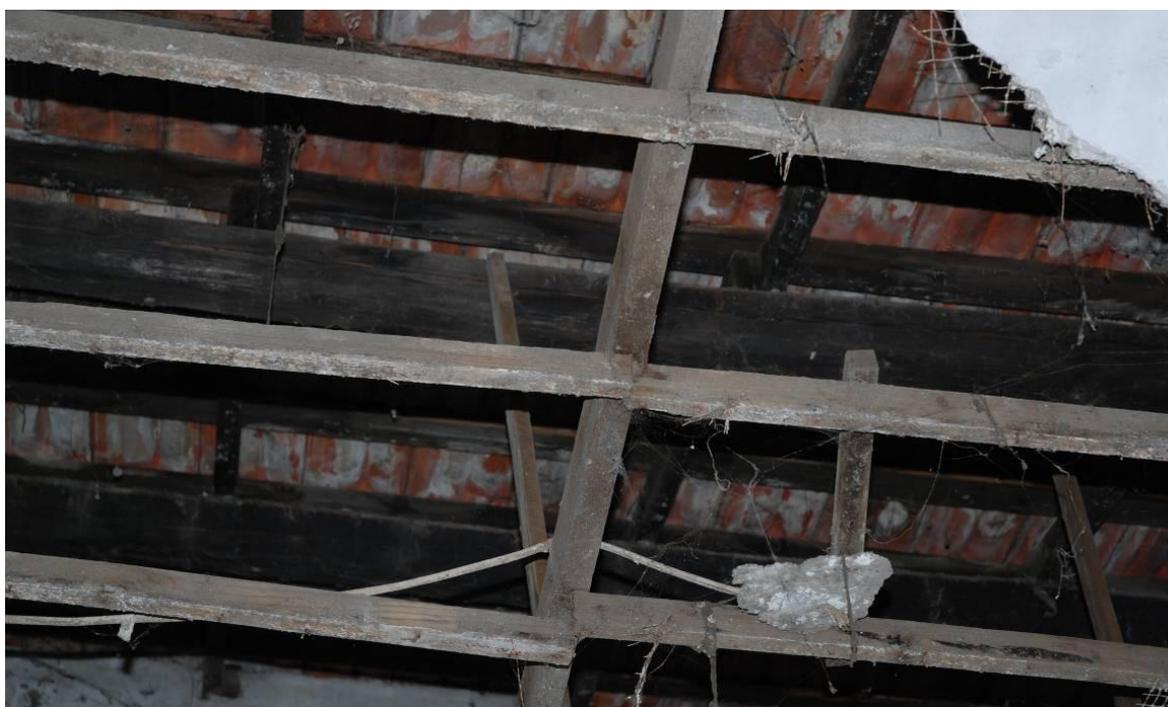
Nei locali che si trovano sul retro dell'edificio lungo su via della Farnesina si sono riscontrate gravissime infiltrazioni di acqua dal tetto; tali infiltrazioni hanno determinato nel tempo il completo degrado delle strutture lignee principali e secondarie con il conseguente abbandono degli spazi. Il terrapieno su cui insistono le fondazioni di questa parte di edificio (lato Via dei M. della Farnesina), ha subito un cedimento a causa della mancanza di un muro di sostegno in grado di “compensare” il salto di quota esistente fra la strada (situata qualche metro più in basso) e l'edificio.

Foto 12 - Scuderia "Malefico" lato Via M. della Farnesina: stato di degrado delle strutture lignee di controsoffitto e delle strutture lignee di supporto della copertura

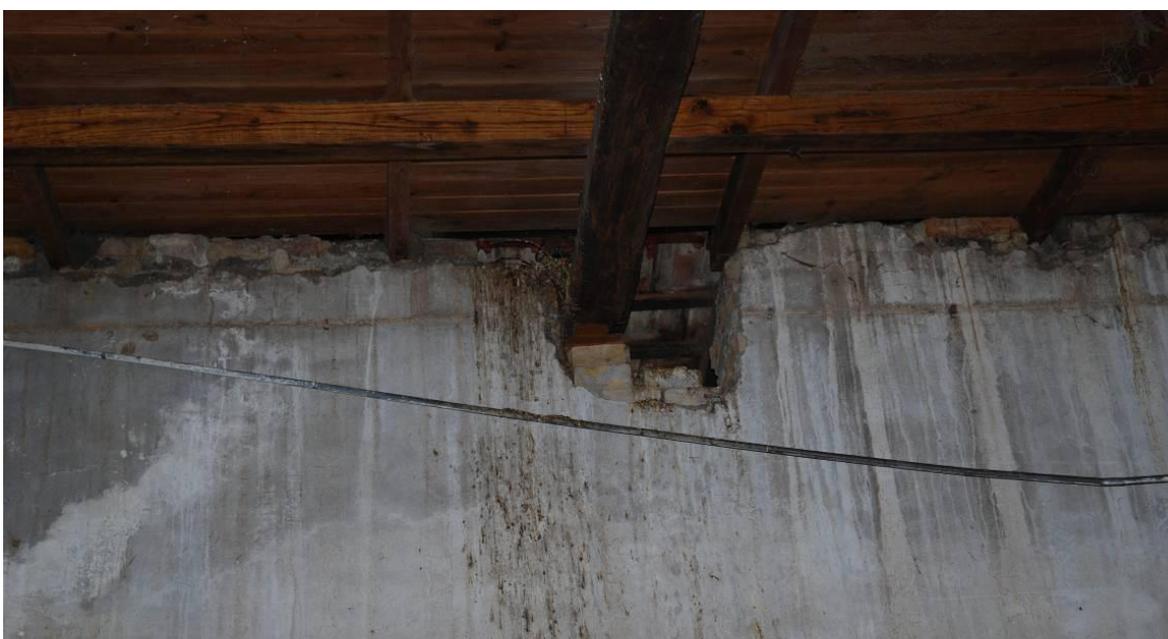
Foto 14 - Scuderia "Malefico" lato Via M. della Farnesina: alcune travi principali risultano non efficacemente ammassate alla muratura

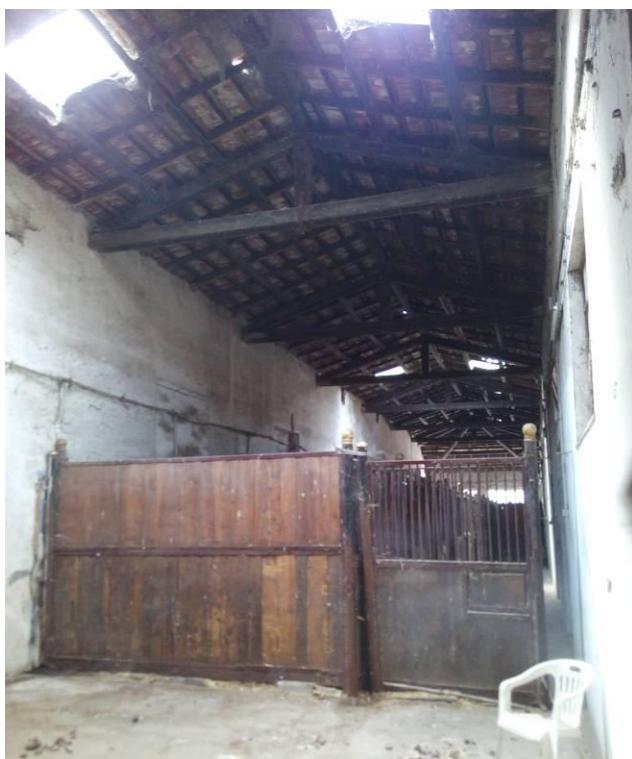
Foto 18 - Scuderia "Malefico" interno: le infiltrazioni di acqua dal tetto, insetti e muffe hanno

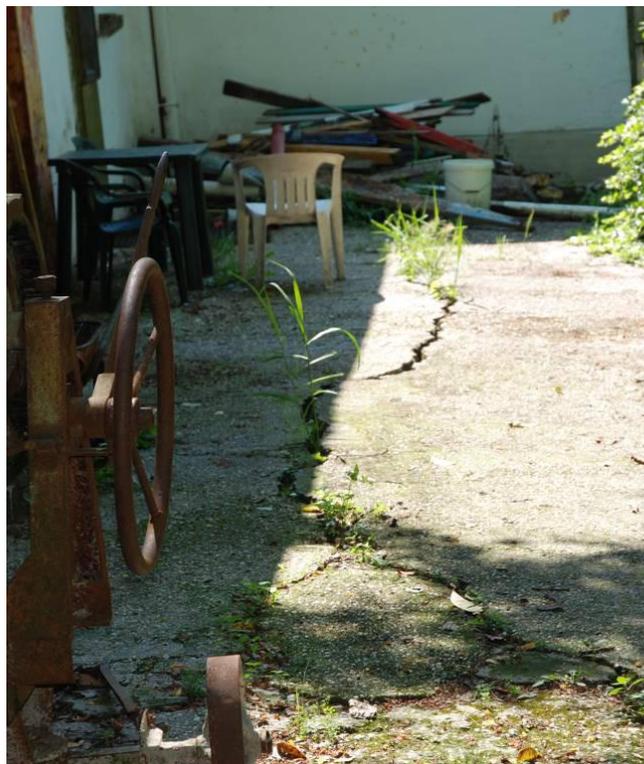
Foto 17 - Scuderia "Malefico" lato Via M. della Farnesina: a terra il segno del cedimento del terrapieno.

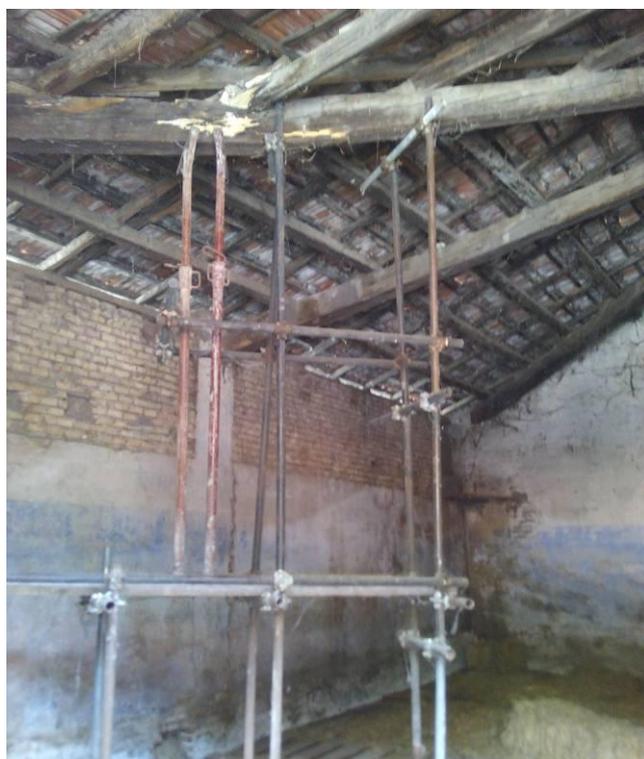
La principale trave ha subito una rottura dovuta al progressivo degrado delle caratteristiche prestazionali del materiale. La rottura della trave di colmo del fienile pone a rischio di crollo una consistente parte del tetto.

La trave rotta al momento risulta puntellata e l'area interessata dal dissesto è stata interdetta.

Foto 15 - Fienile scuderia Malefico - trave puntellata

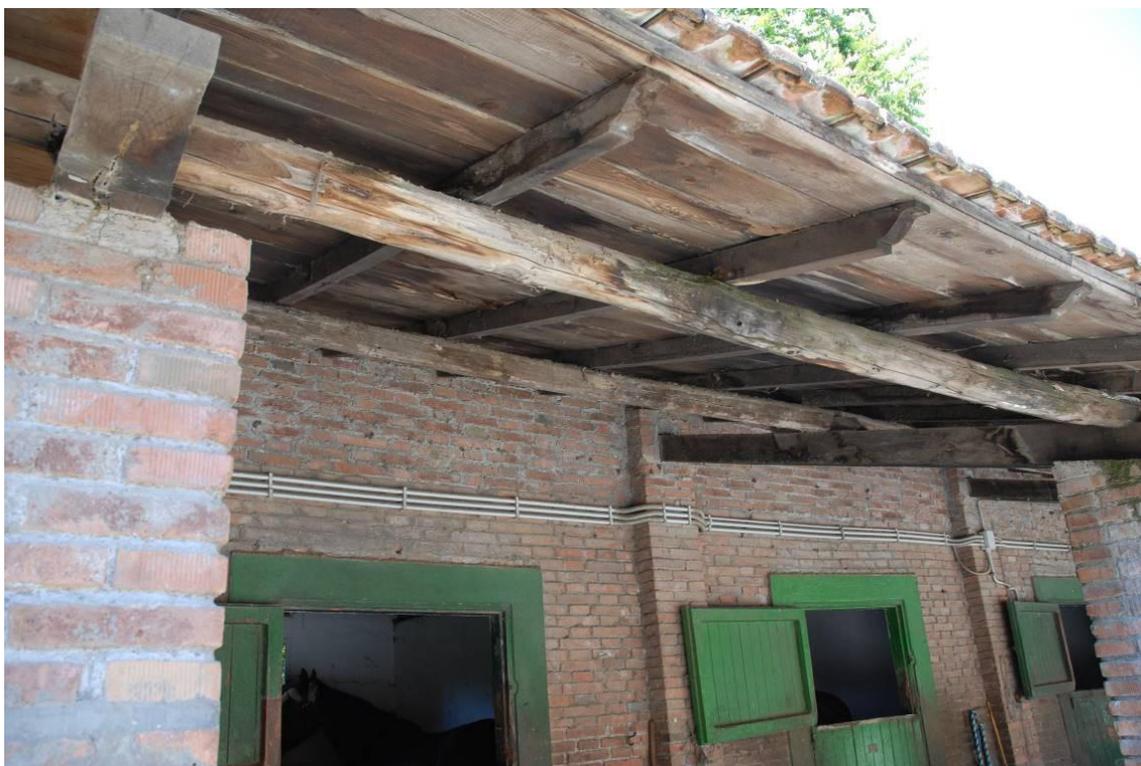
L'edificio presenta problemi di infiltrazione delle acque piovane sulle strutture lignee del porticato con presenza diffusa di muffe ed insetti. L'intero corpo ospita box per cavalli e annessa selleria.

Foto 21 - Edificio E, degrado strutture lignee della copertura

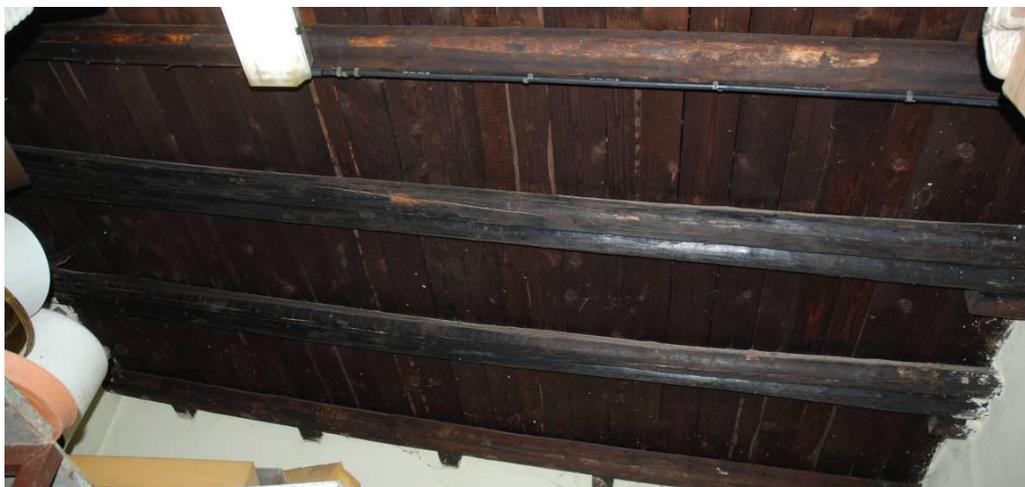
Foto 29 - Edificio I, laboratori: raddoppio dei morali (sez. circolare)

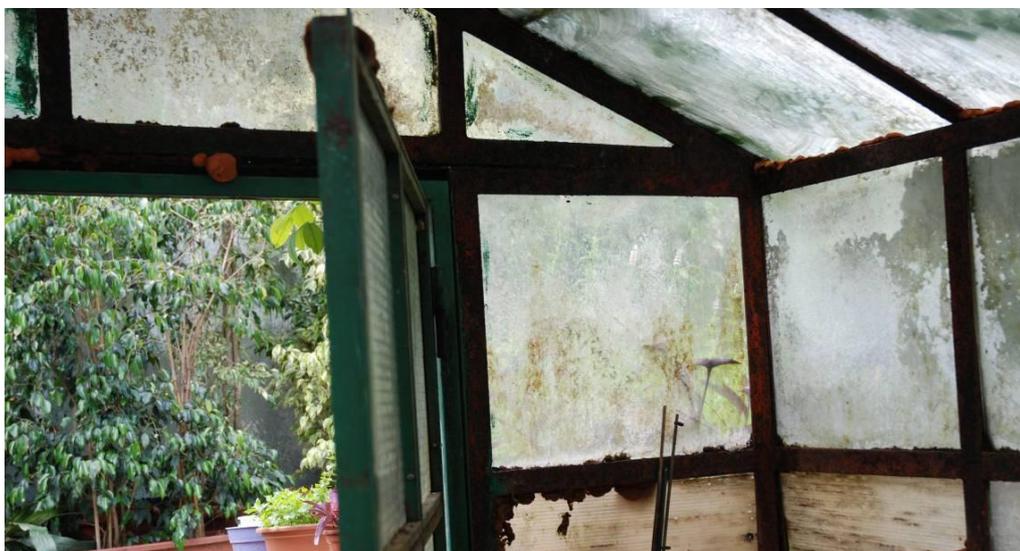
strutture in acciaio (ferro-finestra) che formano un “graticcio” sia in elevazione che in copertura risultano particolarmente degradate dalla ruggine.

Foto 38 - Serra coperta e chiusa del 1960: interno con il degrado delle strutture in ferro.

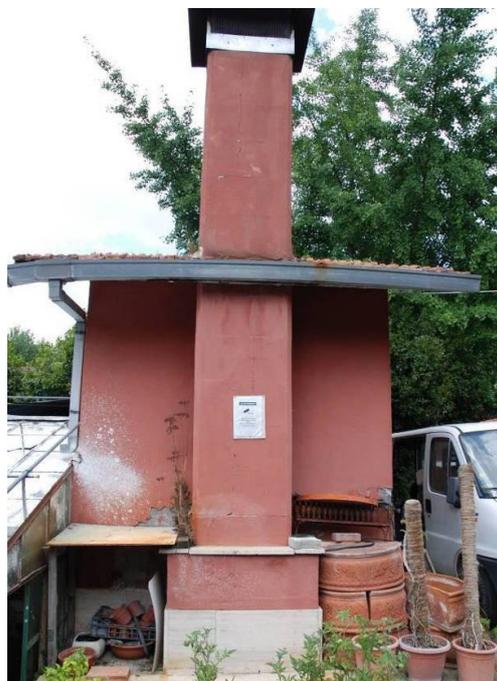
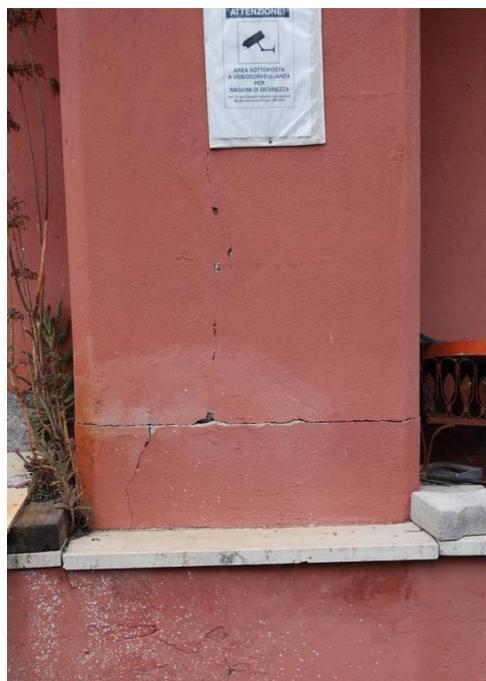
La Centrale Termica è un piccolo locale in muratura con copertura latero - cementizia ricoperta da tegole marsigliesi. La centrale ha una canna fumaria in muratura che risulta lesionata.

Foto 41 - Centrale termica: canna fumaria lesionata

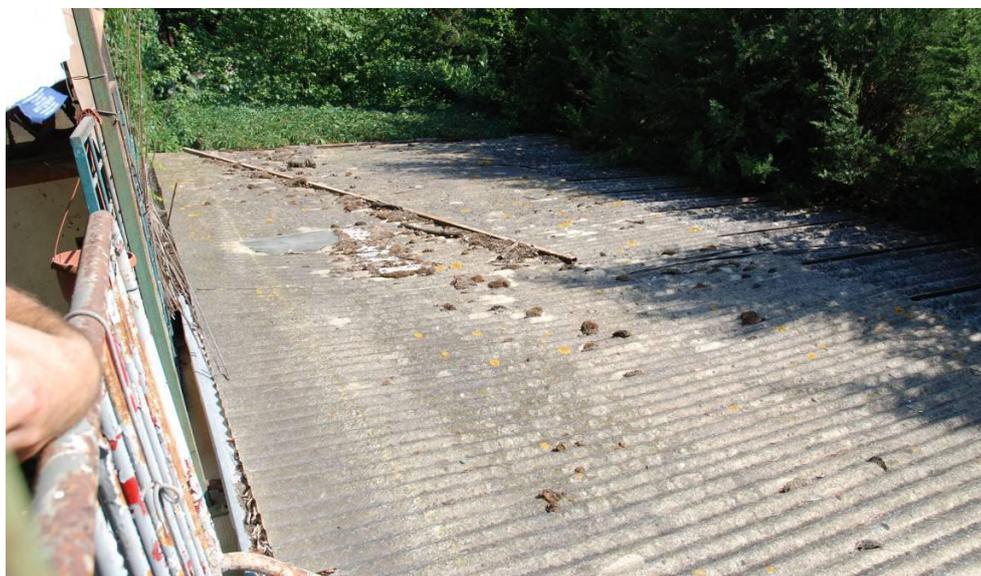
Foto 43 - Tettoia in eternit
