**Bando di gara per l'affidamento in concessione del Centro Ippico in  
Via dei Monti della Farnesina in Roma**

**Allegato 1**

**Descrizione dello stato dei luoghi delle aree e i manufatti interessati  
alla riqualificazione del Centro Ippico Farnesina e aree limitrofe di  
proprietà Coni Servizi Spa**

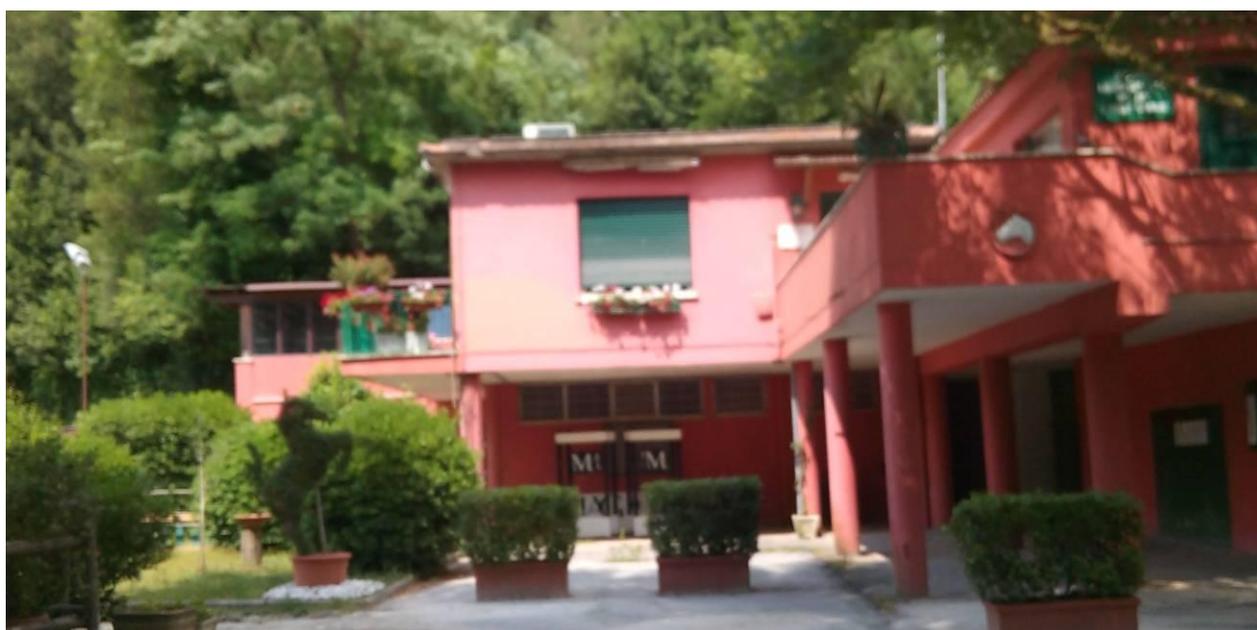
Foto 1 - Vista d'insieme

<b>EDIFICIO A - Bar e Circolo</b>	
<b>Rif. Catastali</b>	Fg. 238 Part 25
<b>Superficie totale</b>	338 mq
<b>Altezza media</b>	7
<b>Attuale utilizzo</b>	Spogliatoi - servizi - depositi - Sala e servizi - Veranda - Terrazza e passaggi scoperti
<b>Dest. d'uso catastale</b>	E/7 (Fabbricati destinati all'esercizio pubblico dei culti) NON CORRISPONDENTE ALL'ATTUALE UTILIZZO
<b>Stato di conservazione</b>	Discreto
<b>Criticità</b>	<ul style="list-style-type: none"> <li>- infiltrazioni di acqua piovana all'intradosso della terrazza nella zona di accesso</li> <li>- faticanza infissi</li> <li>- lievi fenomeni di distacco intonaci</li> <li>- obsolescenza degli impianti</li> </ul>

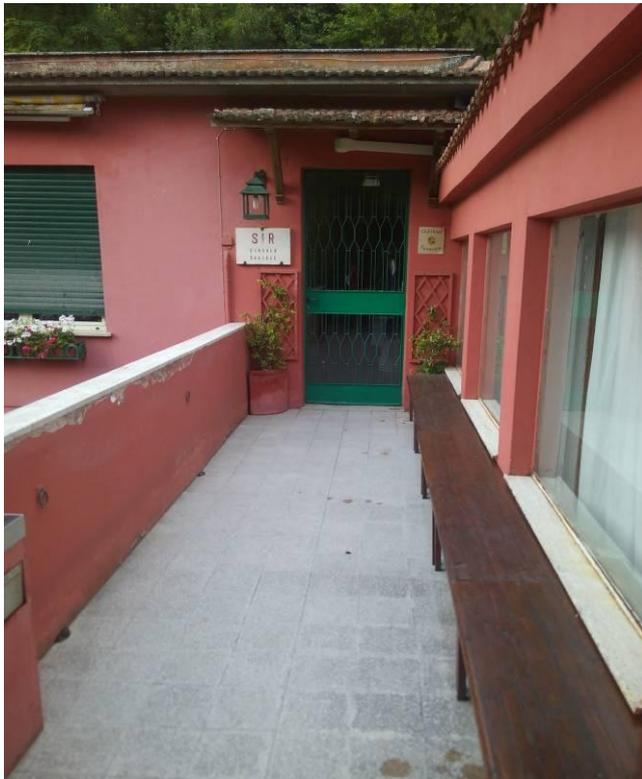
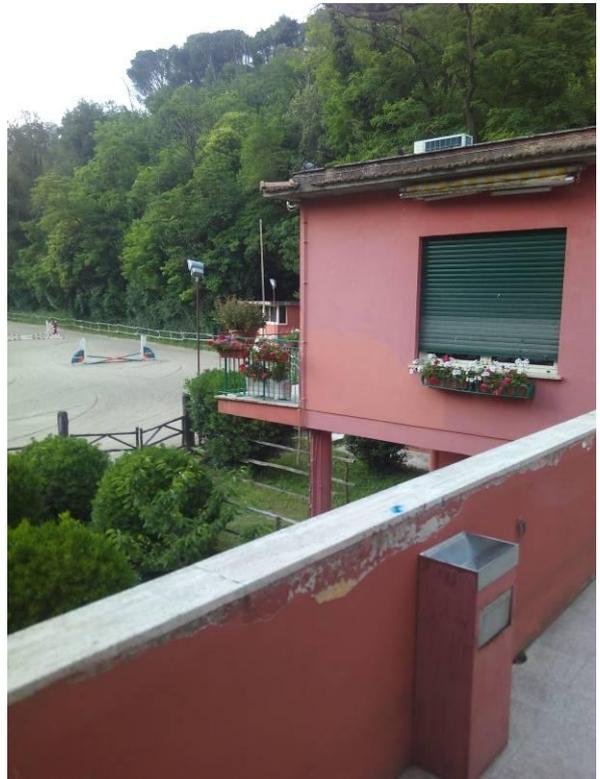
Foto 2 - Vista terrazza accesso piano superiore

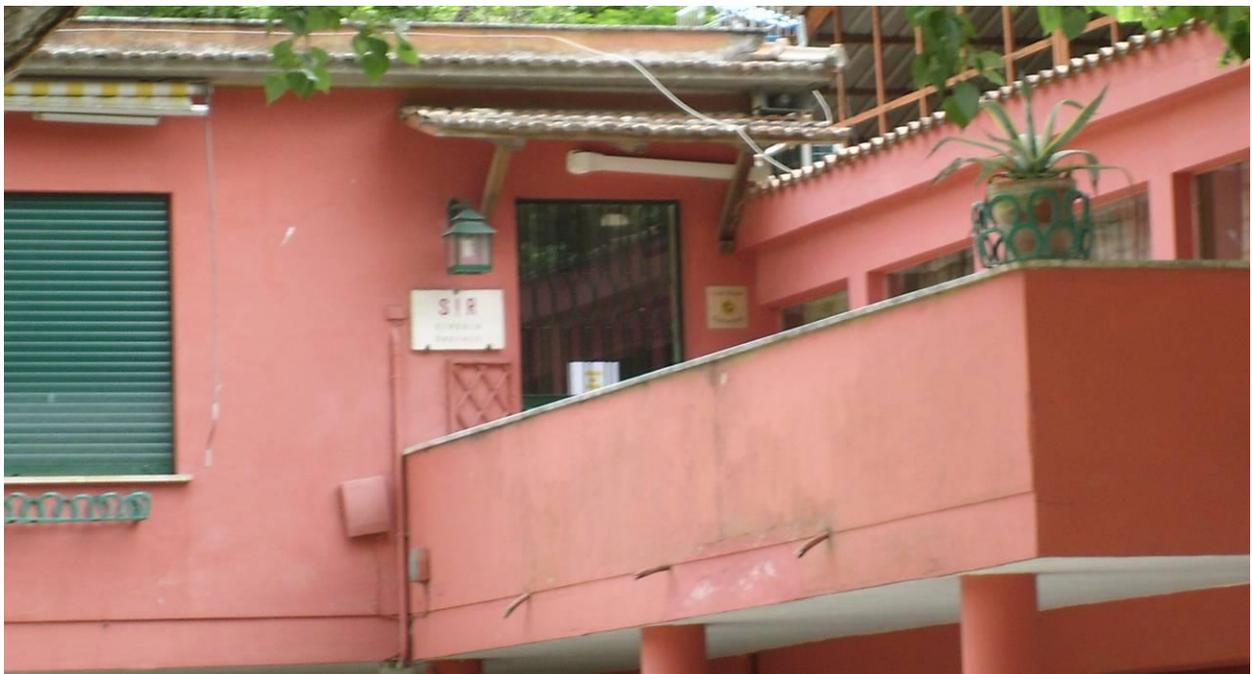
Foto 3 - vista accesso Circolo SIR

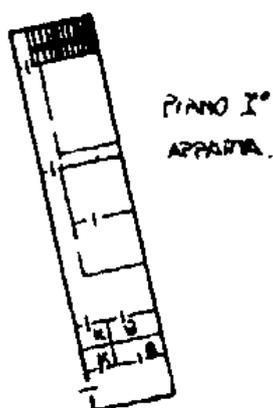
Figura 11 - Planimetria piano primo Uffici

3) Al piano terra e al piano primo, nella parte opposta al corpo A, sono situati gli **uffici della SIR**. La copertura della zona uffici presenta struttura in legno e tegole marsigliesi. La copertura di questa zona ad uffici presenta un grave stato di degrado delle strutture di copertura e importanti lesioni e distacchi della muratura portante di facciata dai muri di spina.

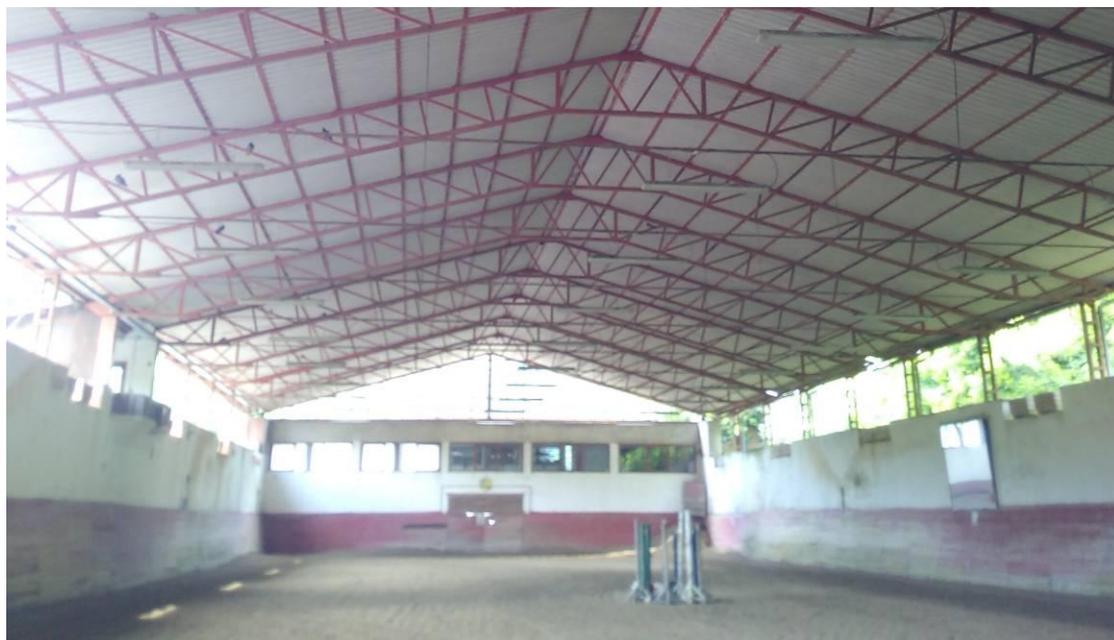
**1)** al pian terreno è situato l'accesso al **maneggio coperto** di altezza media 7 metri che presenta copertura costituita da lastre di eternit, realizzata con strutture in travi reticolari in acciaio appoggiate alle murature perimetrali.

Foto 5 - Vista interna maneggio coperto

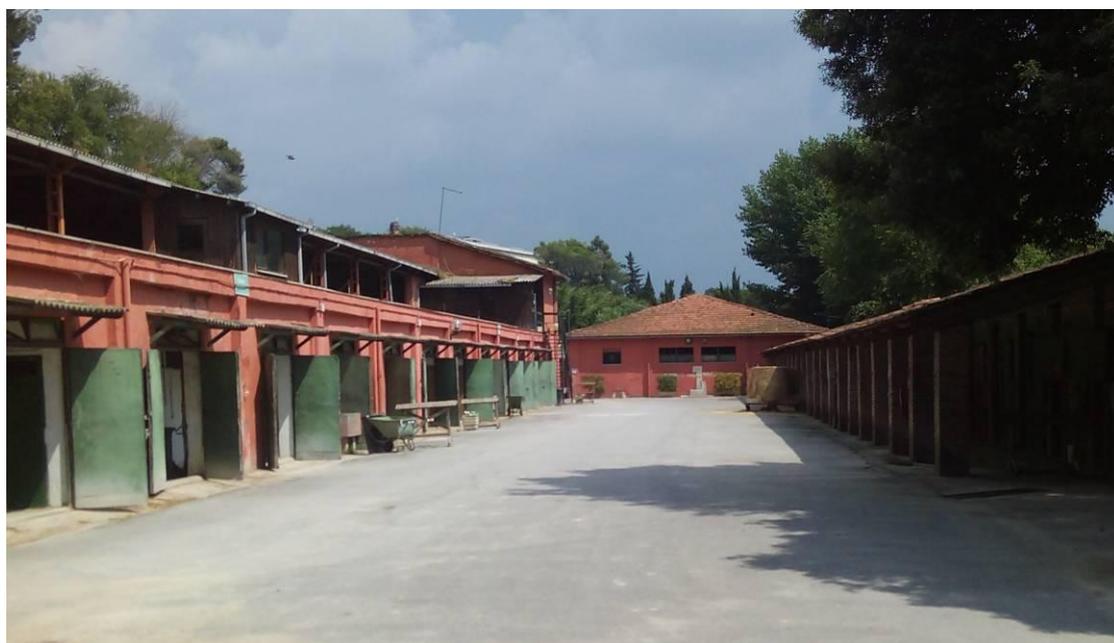
**2)** sempre al pian terreno, adiacente al maneggio, sono situate le **scuderie** con i box. La copertura in latero-cemento è rifinita internamente con intonaco ed impermeabilizzata esternamente con guaina bituminosa con varie riprese dovute a lavori effettuati in tempi differenti.

Foto 4 - Vista accesso Scuderie Marsugano e copertura maneggio

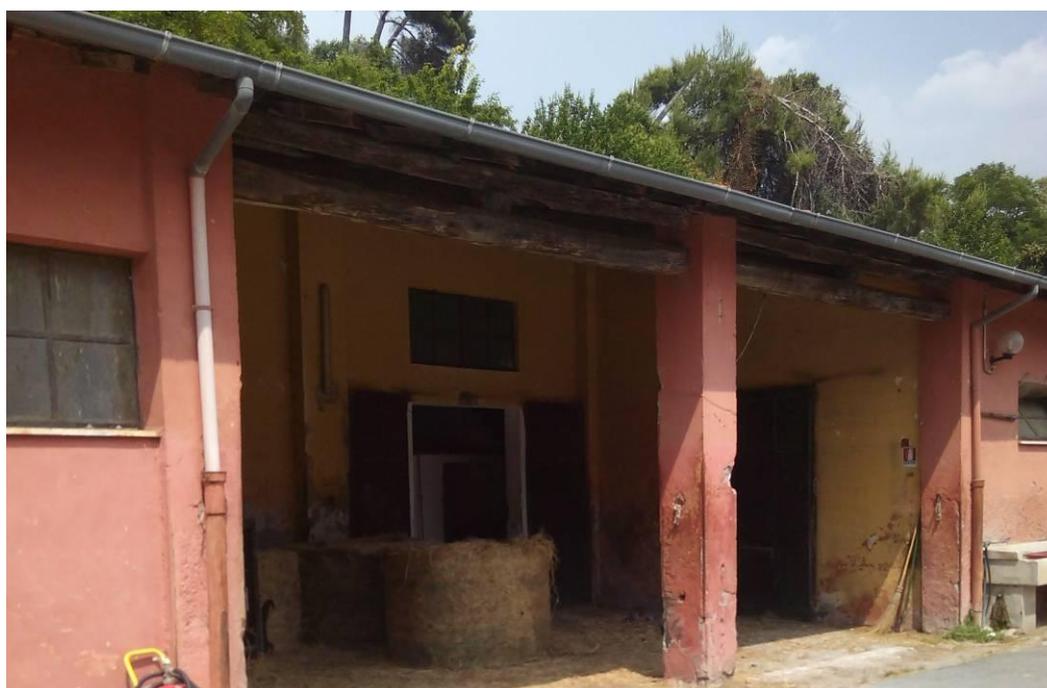
L'edificio "C" è costituito da un unico livello con struttura in muratura e copertura in legno con tegole in laterizio. L'intero edificio ospita box per cavalli, attualmente in disuso a causa dello stato di degrado avanzato in cui versa la struttura.

La copertura mostra evidenti segni di degrado da infiltrazioni di acqua piovana. Nella zona dei magazzini (proprio di fronte agli uffici SIR) è visibile una porzione del tetto in prossimità dell'angolo dell'edificio deformato e a rischio di crollo. Le travi lignee principali hanno luce notevole e ridotta sezione con progressiva perdita delle caratteristiche prestazionali del materiale dovuto anche alla presenza di insetti e muffe.

Foto 8 - Porticato scuderia Zattera

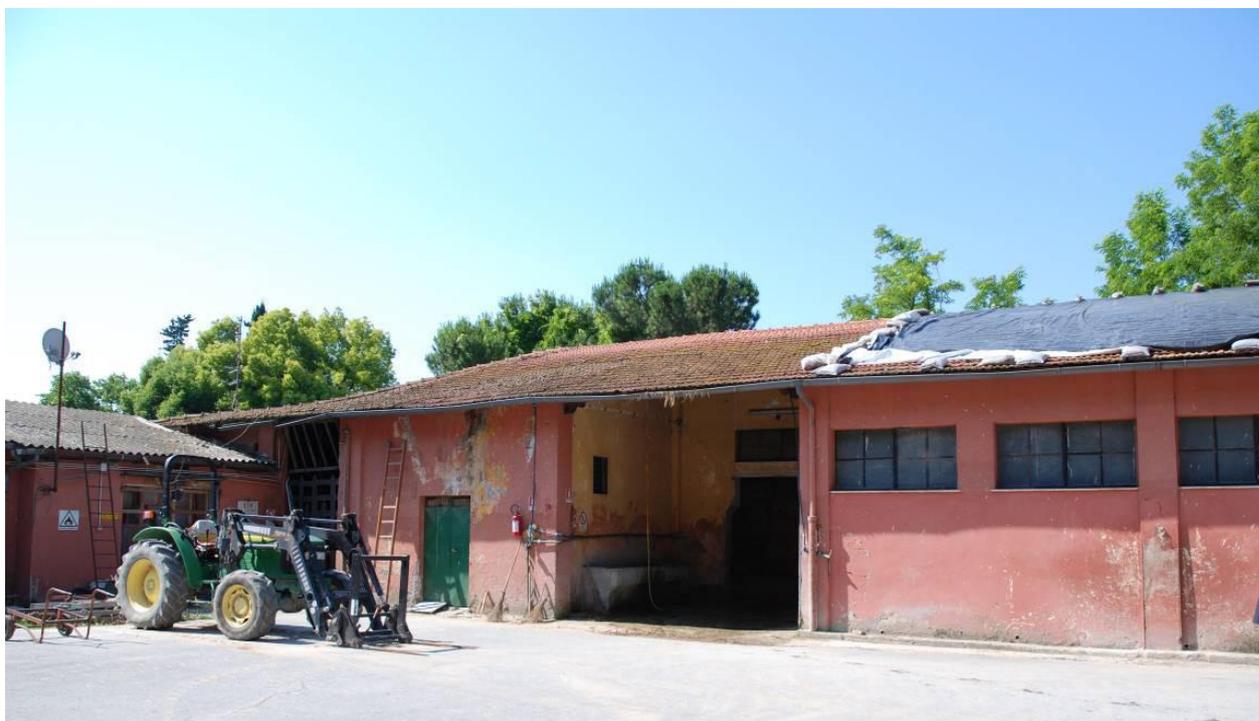
Nei locali che si trovano sul retro dell'edificio lungo su via della Farnesina si sono riscontrate gravissime infiltrazioni di acqua dal tetto; tali infiltrazioni hanno determinato nel tempo il completo degrado delle strutture lignee principali e secondarie con il conseguente abbandono degli spazi. Il terrapieno su cui insistono le fondazioni di questa parte di edificio (lato Via dei M. della Farnesina), ha subito un cedimento a causa della mancanza di un muro di sostegno in grado di “compensare” il salto di quota esistente fra la strada (situata qualche metro più in basso) e l'edificio.

Foto 11 - Vista lato longitudinale Scuderia Malefico

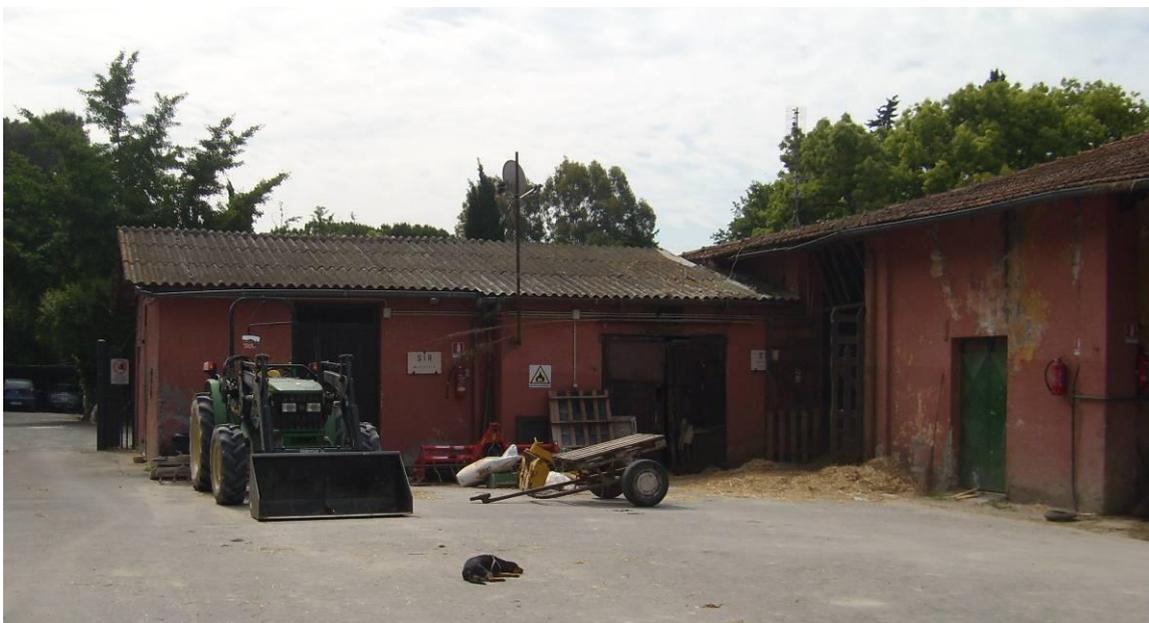
Foto 13 - Edificio D Malefico - Sullo sfondo la Selleria; a fianco: in fondo il fienile e sulla destra le scuderie

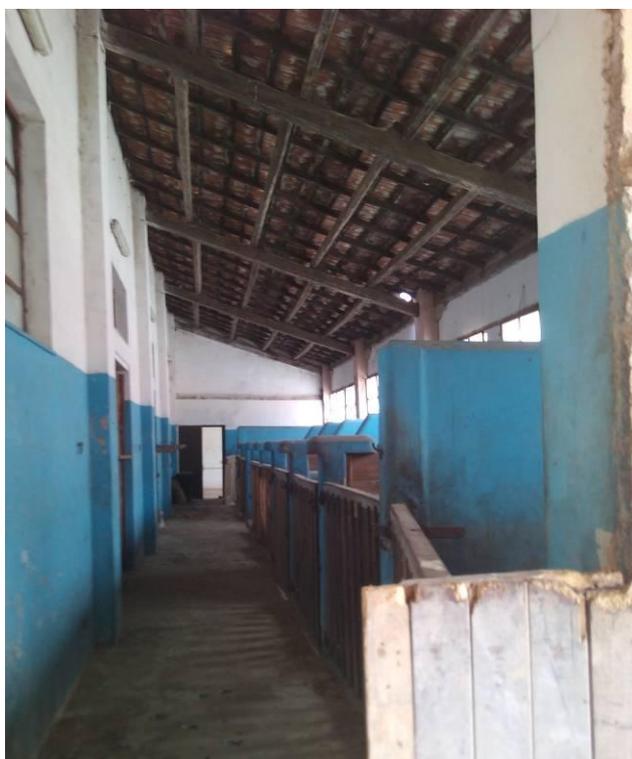
**1) Il Fienile** (nella planimetria catastale allegata indicato come deposito) interessato dal dissesto del tetto. L'edificio è realizzato in muratura con copertura in travi di legno massiccio, le strutture secondarie di copertura sono costituite da arcarecci e morali in legno con copertura in tegole marsigliesi.

La principale trave ha subito una rottura dovuta al progressivo degrado delle caratteristiche prestazionali del materiale. La rottura della trave di colmo del fienile pone a rischio di crollo una consistente parte del tetto.

Foto 16 - Scuderia Malefico - Vista interna Fienile

La trave rotta al momento risulta puntellata e l'area interessata dal dissesto è stata interdetta.

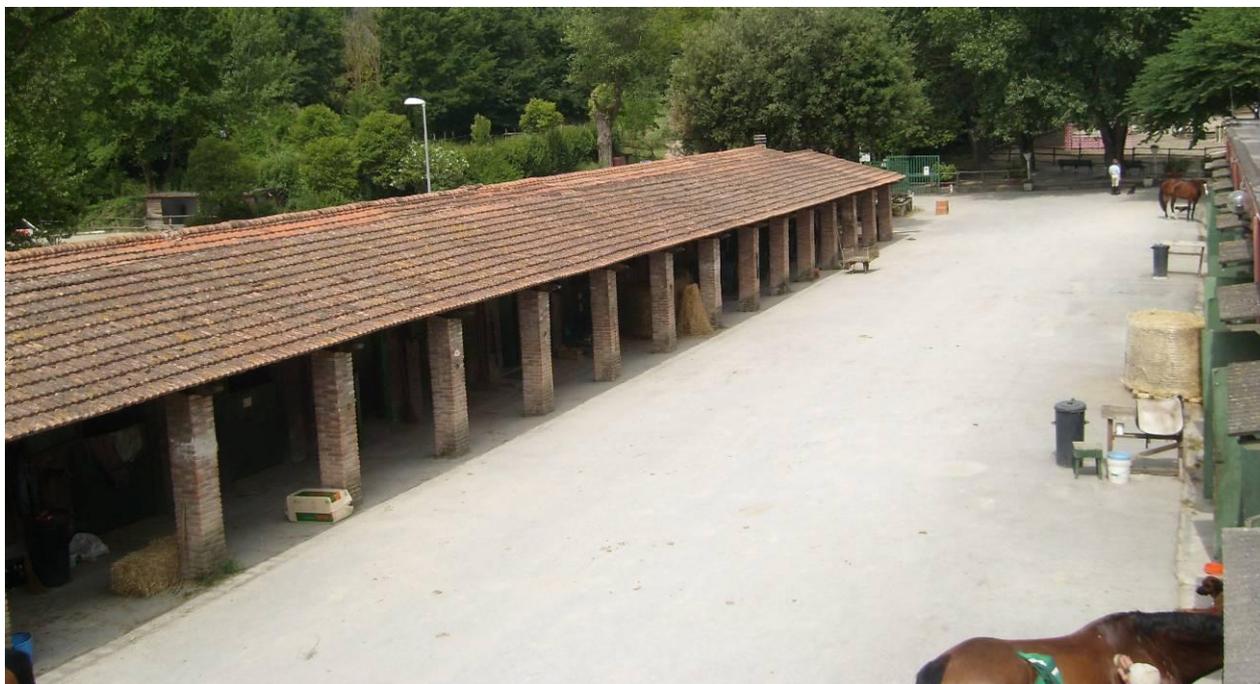
L'edificio presenta problemi di infiltrazione delle acque piovane sulle strutture lignee del porticato con presenza diffusa di muffe ed insetti. L'intero corpo ospita box per cavalli e annessa selleria.

Foto 19 - Edificio E, Scuderia

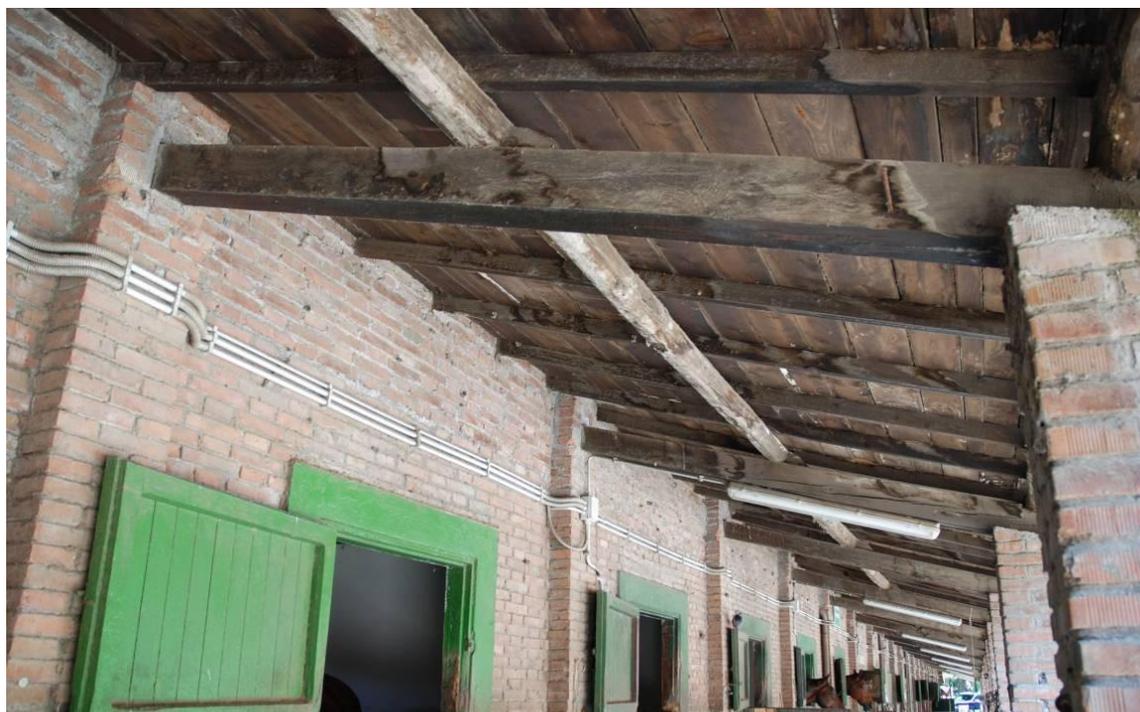
Foto 20 - Edificio E - Copertura lignea

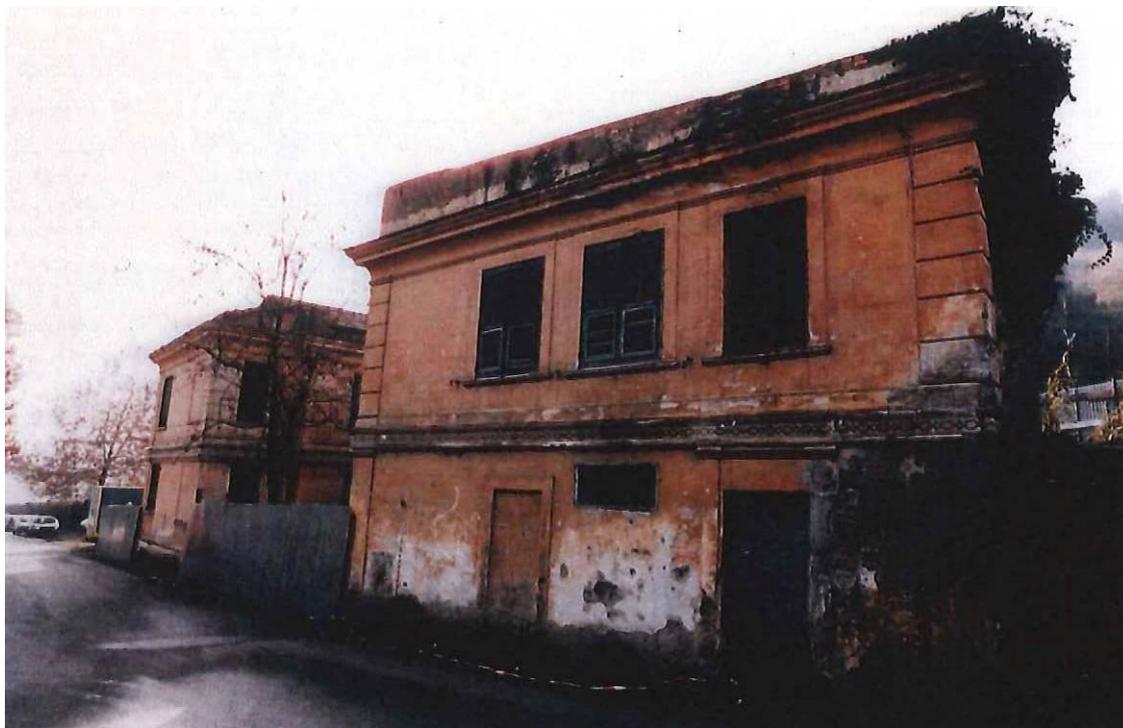
La palazzina attualmente è in uno stato di completo abbandono ed è inoltre stata danneggiata da un incendio che ha lambito la parte sinistra del fabbricato, causando la distruzione del piano di copertura e del piano primo, lasciando erette le mura perimetrali e alcuni tramezzi. Attualmente l'immobile è stato messo in sicurezza viste le condizioni precarie su descritte.

Foto 22 - Palazzina "M"

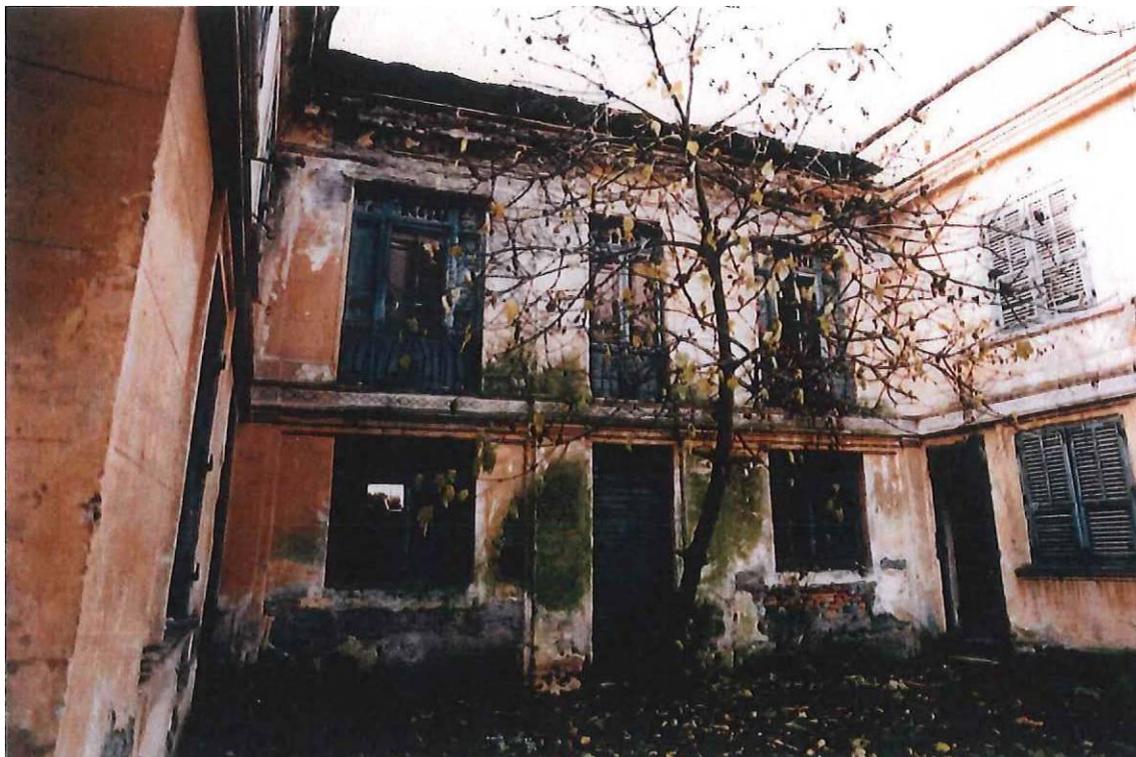
Foto 23 - Palazzina "M"

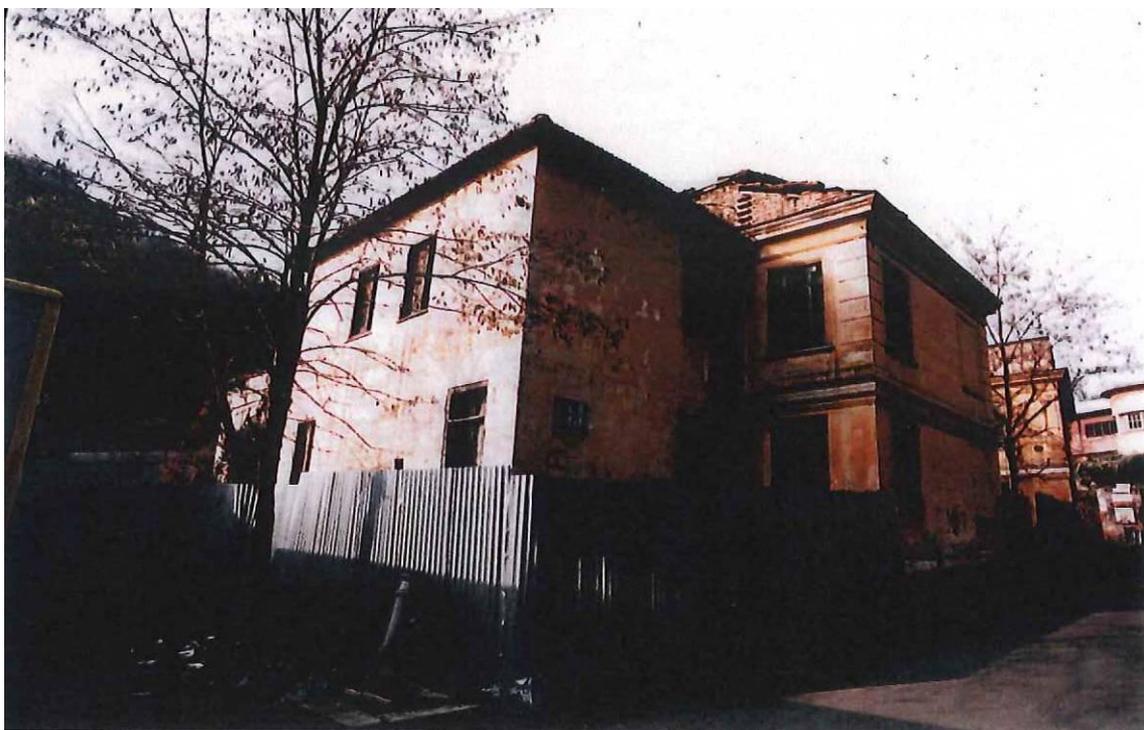
Foto 24 - Palazzina "M"

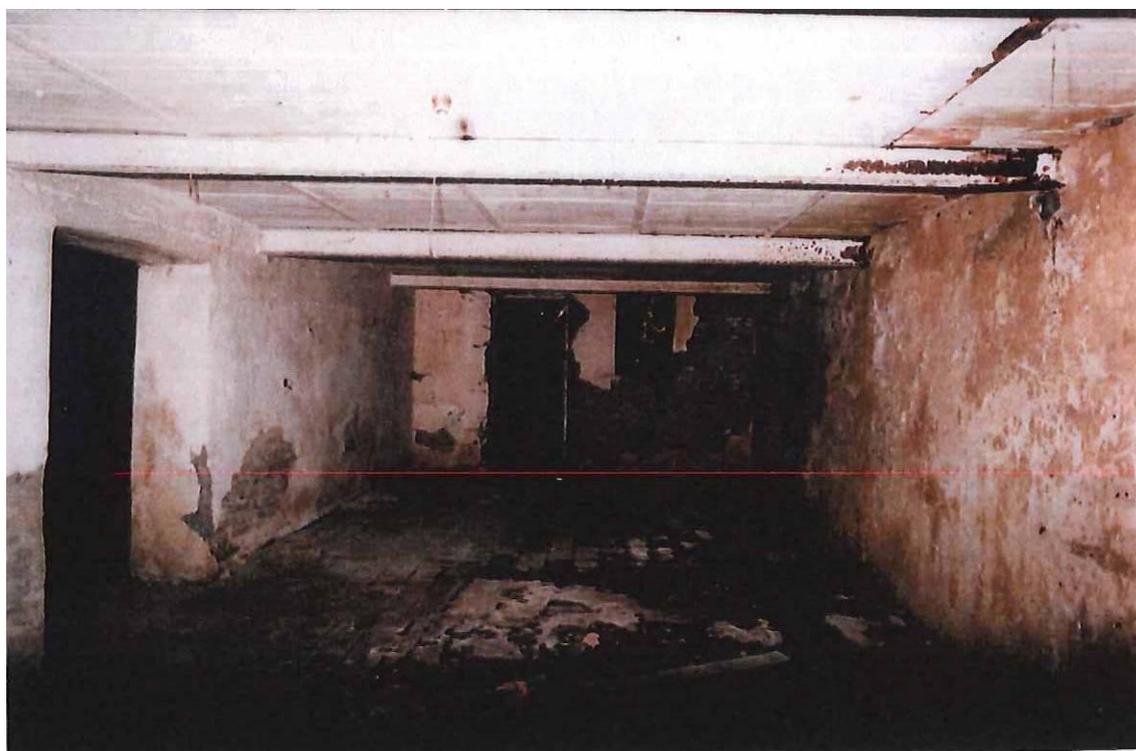
Foto 25 - Palazzina "M", vista interna

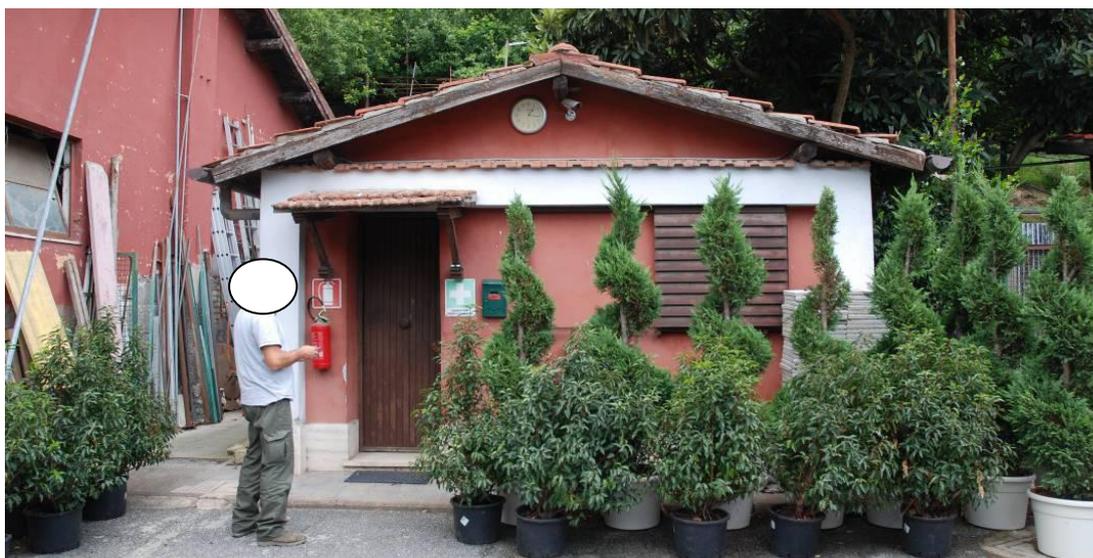
L'edificio in parte adibito ad ufficio ed in parte (sul retro) a magazzino è ad un piano con struttura in muratura portante e copertura in strutture di legno (morali), tavolato, impermeabilizzazione bituminosa e tegole marsigliesi. Non risultano infiltrazioni dalla copertura. Dal punto di vista strutturale si evidenzia una lesione sulla muratura in prossimità dell'ingresso al magazzino. Sono necessarie indagini più approfondite.

Foto 26 - Edificio H - Ufficio

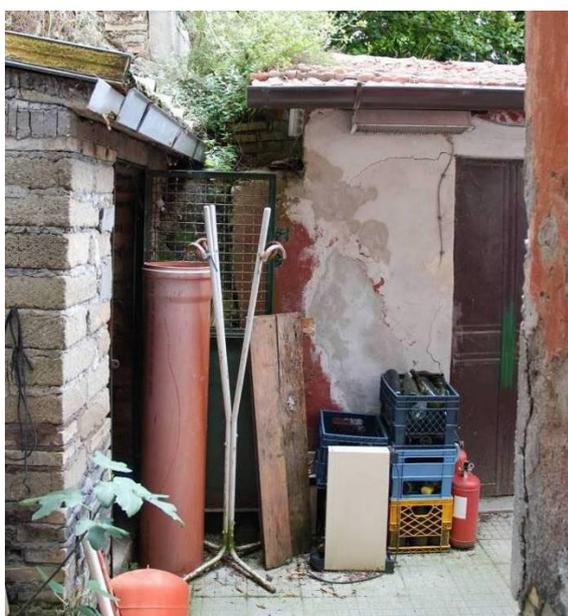
Foto 27 - Edificio H - Magazzino

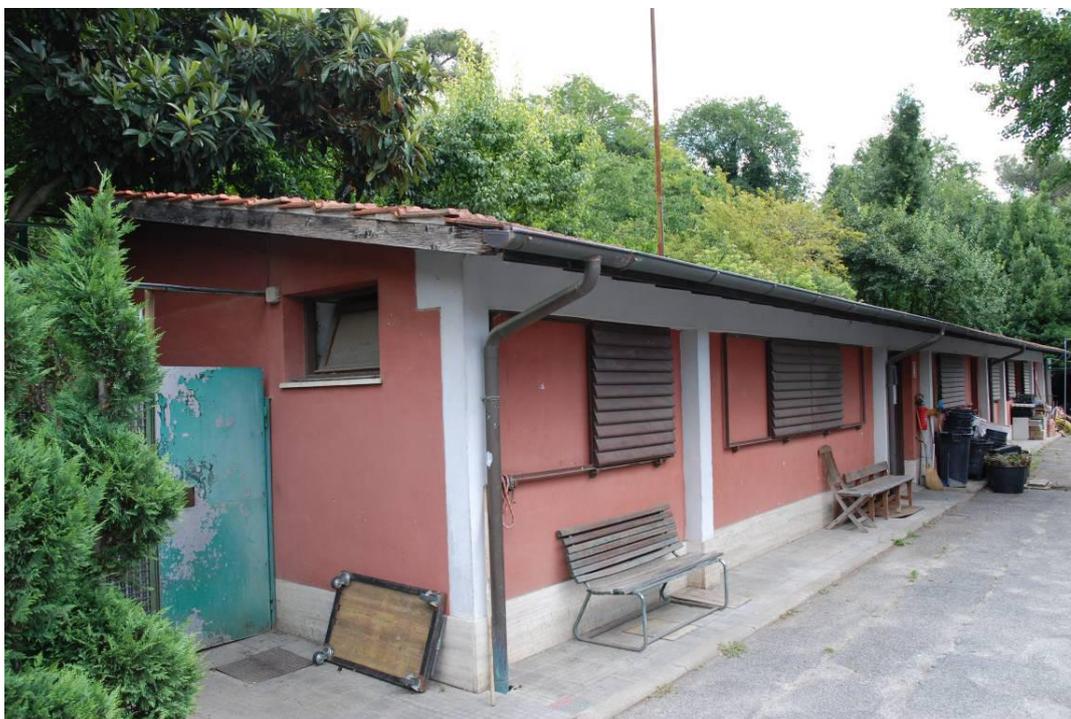
Il laboratorio è un edificio ad un piano in c.a. con tetto realizzato con morali in legno, tavolato di abete, guaina impermeabilizzante e tegole marsigliesi.

Foto 28 - Edificio I – Laboratori

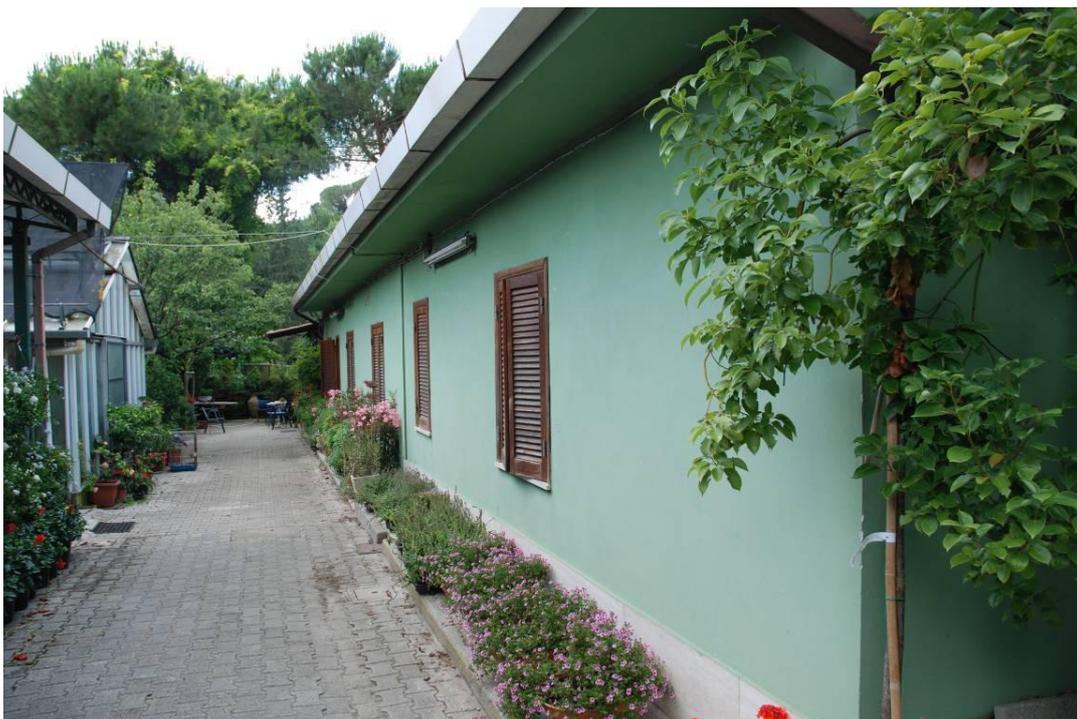
L'edificio, ad un piano, è in muratura ed è il risultato di ampliamenti successivi che hanno visto l'accorpamento anche di una vecchia serra posta in continuità con l'edificio originario. Esiste, verso sud-est, un altro corpo aggiunto in adiacenza all'edificio principale realizzato con strutture in acciaio ricoperte in legno (tipo baita). La copertura è costituita da un pannello in doppio lamierino metallico coibentato sovrapposta al vecchio tavolato (in legno). L'edificio presenta alcune lesioni che originano da leggeri cedimenti del terreno di fondazione. Tali cedimenti sono più marcati nel corpo aggiunto in acciaio-legno che si trova al margine dello scoscendimento che porta verso Via dei Monti della Farnesina. Per frenare il fenomeno (dovuto al dilavamento dei terreni sotto le fondazioni) sono stati realizzati 3 piccoli terrazzamenti su cui sono state piantate siepi che con l'apparato radicale stabilizzano il terreno.

Foto 30 - Edificio L - Abitazione capo Impianto Ex Vivaio

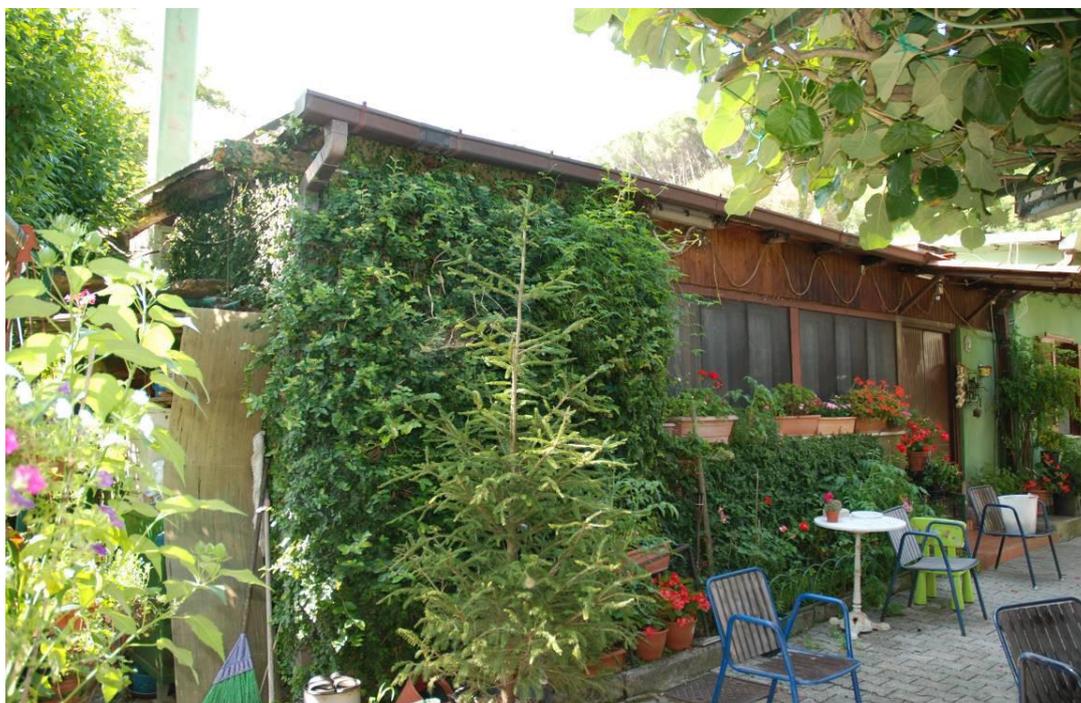
L'edificio in acciaio-legno non ha continuità del tetto con l'edificio adiacente né continuità architettonica (facciate). Alcune superfetazioni realizzate in adiacenza al nuovo corpo aggiunto (stenditoio) hanno carattere di precarietà. Alcune stanze della casa risultano essere interessate da fenomeni di infiltrazione di acqua dal tetto.

Foto 31 - Edificio L - Abitazione capo impianto Ex Vivaio - corpo aggiunto

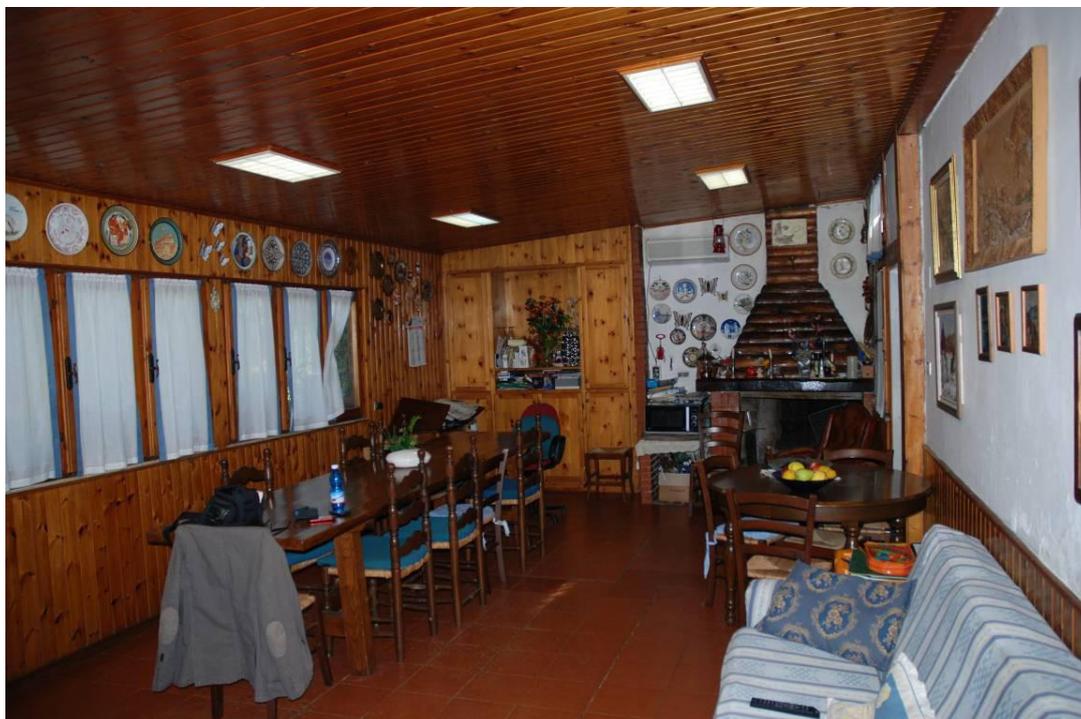
Foto 32 - Edificio L - Abitazione capo impianto ex Vivaio - vista interna del corpo aggiunto

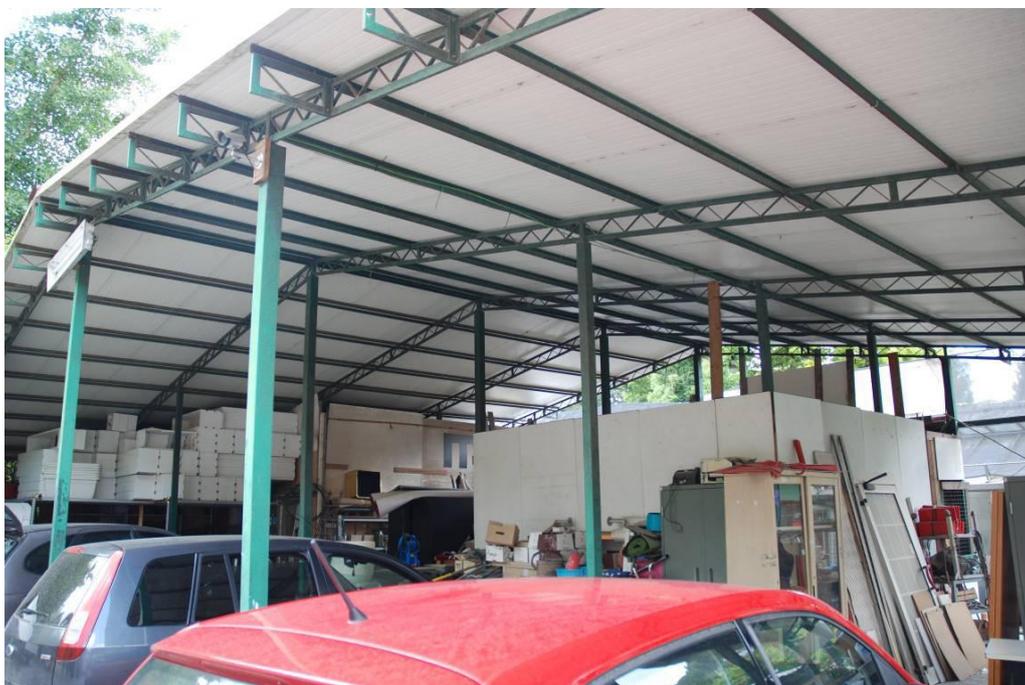
La rimessa delle auto è una struttura costituita da tubolari in acciaio e travetti tralicciati con copertura in doppio lamierino metallico coibentato (termocopertura).

Foto 33 -Tettoia per ricovero auto

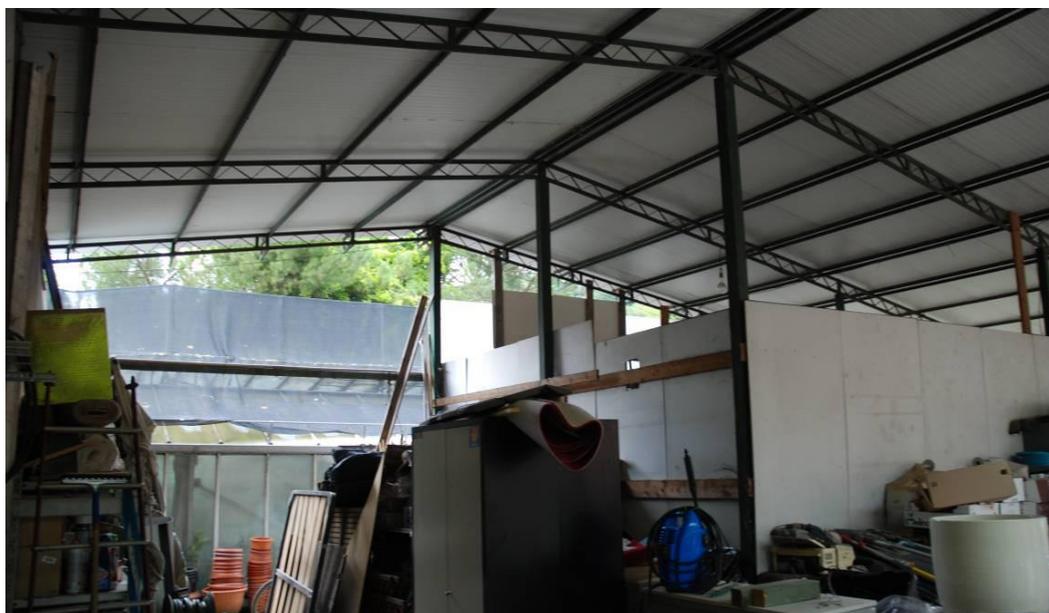
Foto 34 - Tettoia per ricovero auto

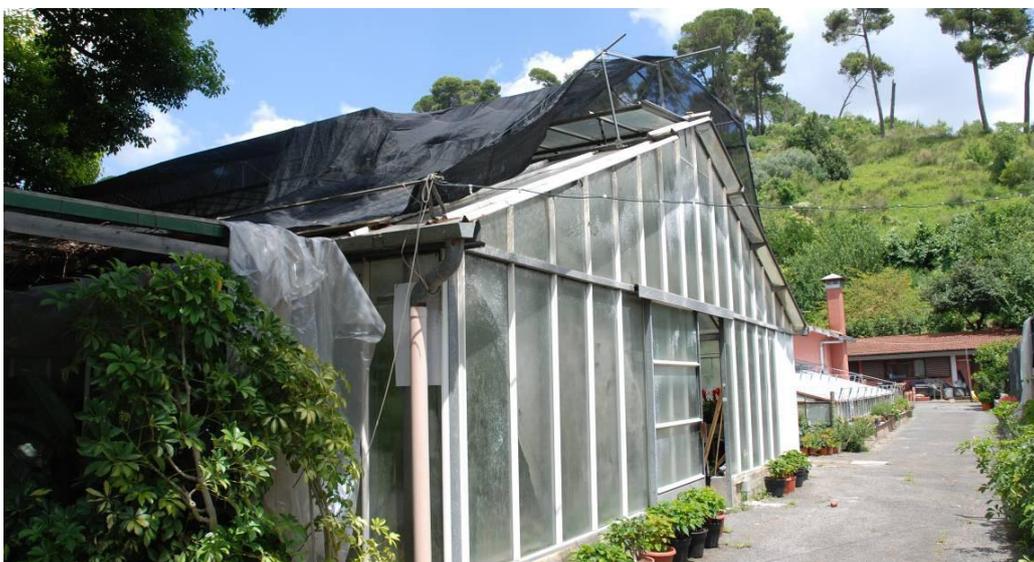
Nell' ex vivaio sono presenti due serre in struttura metallica e vetro con apertura motorizzata del tetto.

Foto 35 - Serra coperta e chiusa (serra alta)

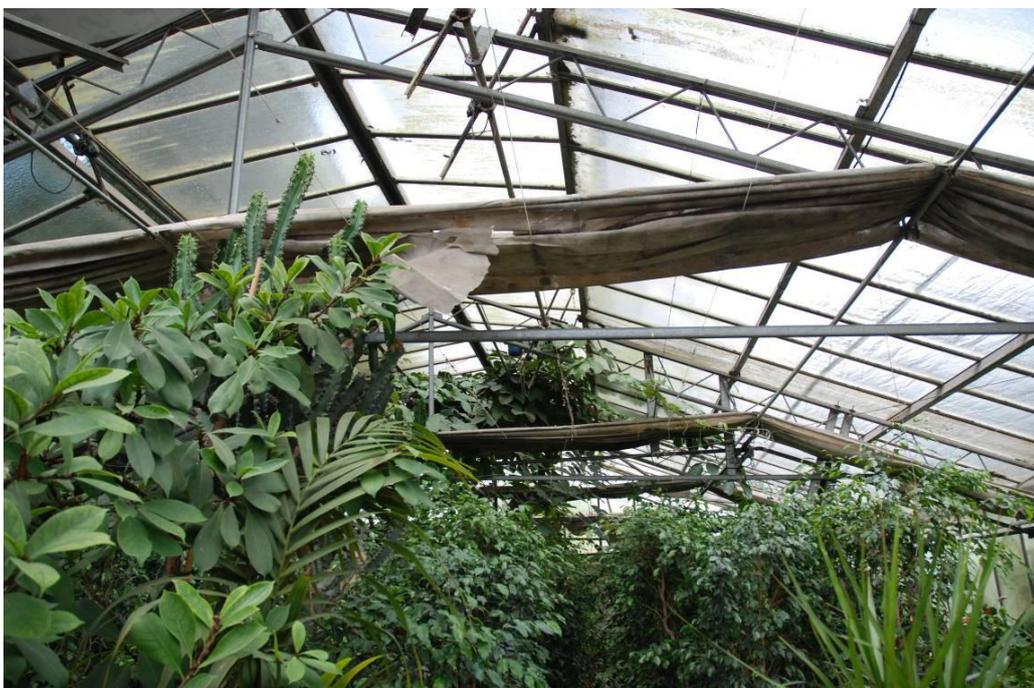
Foto 36 - Serra coperta e chiusa (serra alta)

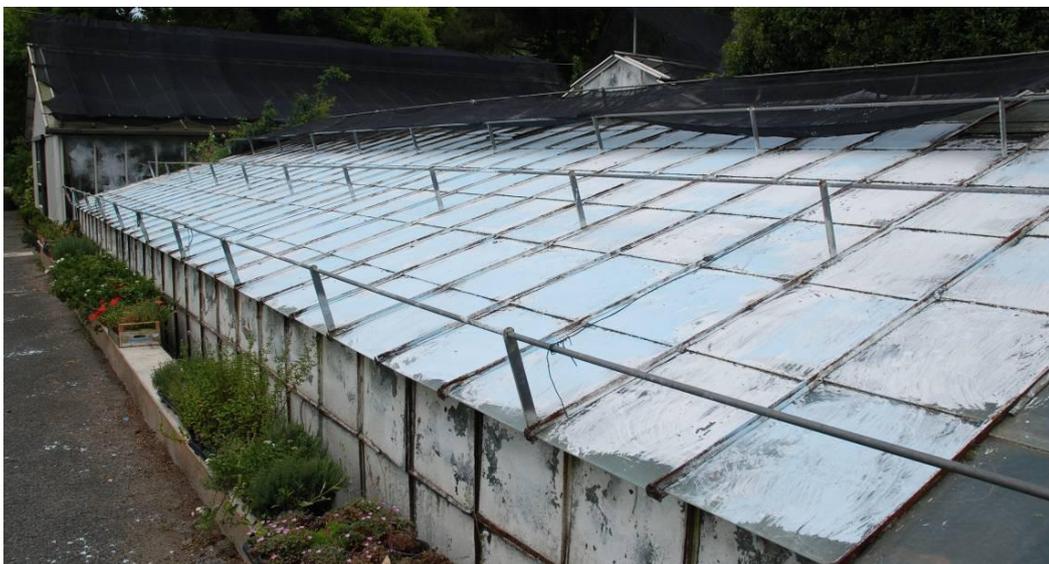
La serra coperta e chiusa del 1960 è una struttura in acciaio e vetro. E' un edificio basso e parzialmente incassato nel terreno (per accedervi è necessario scendere qualche gradino). Le

strutture in acciaio (ferro-finestra) che formano un “graticcio” sia in elevazione che in copertura risultano particolarmente degradate dalla ruggine.

Foto 37 - Serra coperta e chiusa (serra bassa)

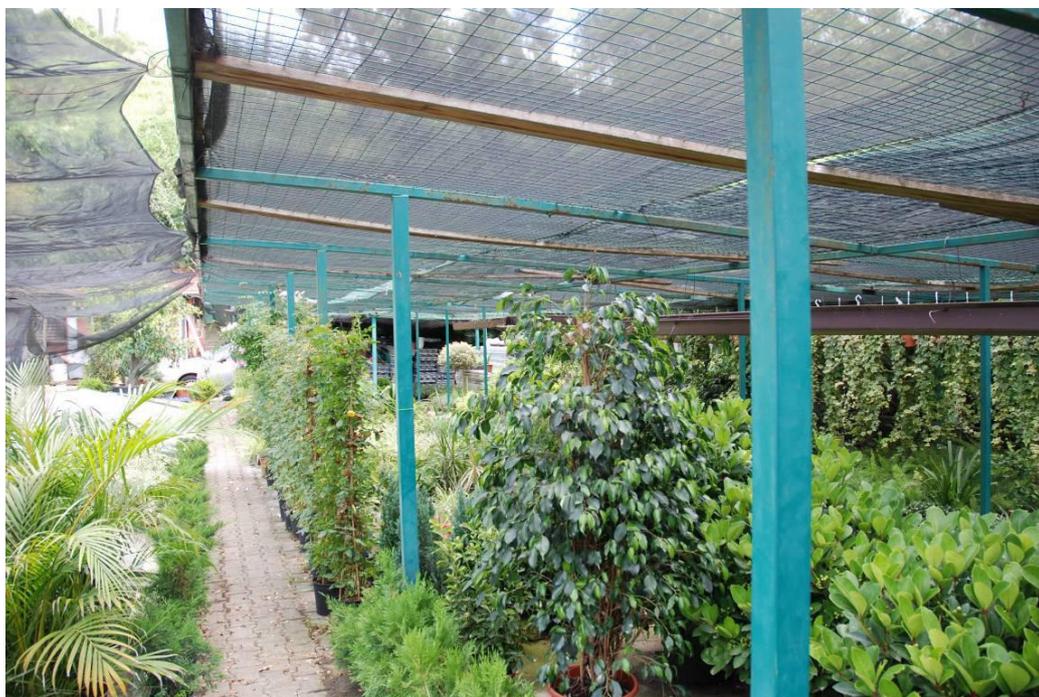
Alcune serre all'aperto dell'impianto sono realizzate in autocostruzione e con materiali di recupero provenienti da altre costruzioni.

Foto 39 - Serre all'aperto

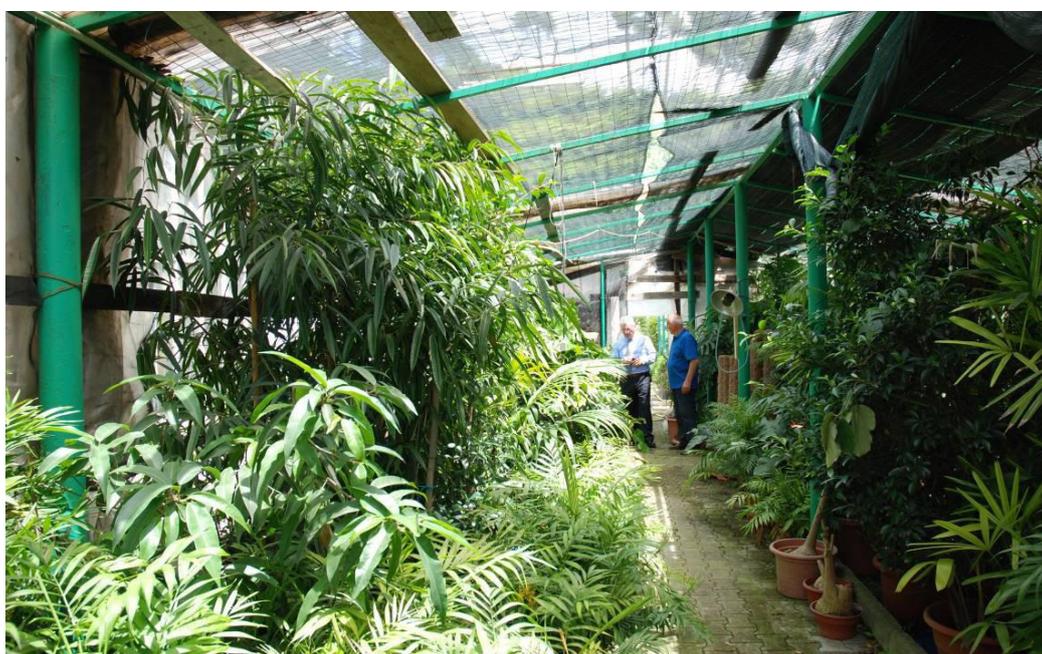
Foto 40 - Serre all'aperto
