**Bando di gara per l'affidamento in concessione del Centro Ippico in  
Via dei Monti della Farnesina in Roma**

**Allegato 1**

**Descrizione dello stato dei luoghi delle aree e i manufatti interessati  
alla riqualificazione del Centro Ippico Farnesina e aree limitrofe di  
proprietà Coni Servizi Spa**

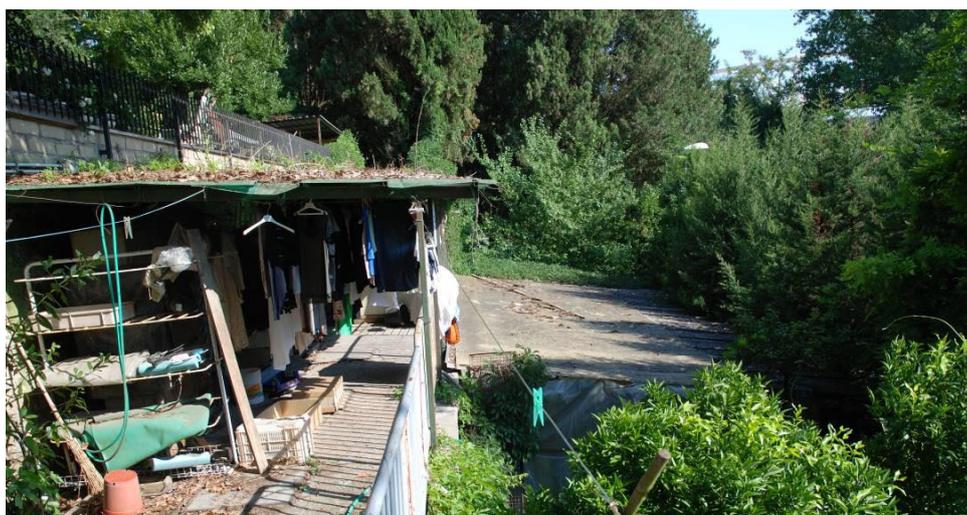
E' una struttura in c.a. e muratura portante dove in passato veniva realizzato il fertilizzante per le serre. La struttura è attualmente ricoperta da una tettoia realizzata in scatolari d'acciaio e onduline in fibra di vetro . La struttura risulta precaria. Al di sotto della concimaia esiste una tettoia che contiene gabbie per uccelli ed un vecchio canile in disuso. Tali spazi sono parzialmente ricoperti in eternit.

Foto 42 - A sinistra in basso la vecchia concimaia. Sempre a sinistra in alto la tettoia in vetro resina utilizzato a stenditoio. A destra in basso una tettoia a copertura di gabbie di uccelli ed ex ricovero per cani.
